Evaluasi Kesehatan Pohon Tepi Jalan di Kawasan Perumahan Bouwplan I (Oranjebuurt) Kota Malang

Health Evaluation of Roadside Trees in Residential Areal Bouwplan I (Oranjebuurt) Malang City

Riva Syafira Maudina*) dan Medha Baskara

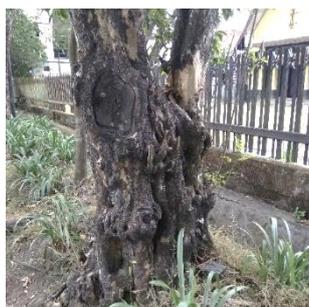
**Gambar 2.** Kanker pada batang bagian bawah

Lokasi kerusakan pohon yang dicatat yaitu pada bagian akar, batang, cabang, tajuk, daun, pucuk dan tunas (Safe'i *et al.*, 2019). Pada kedua kawasan, lokasi kerusakan pohon yang mendominasi adalah batang bagian bawah dan cabang (Tabel 4). Kerusakan pada batang bagian bawah paling banyak ditemukan dengan tipe kerusakan kanker dan vandalisme (Tabel 5). Kerusakan kanker dapat disebabkan oleh beberapa faktor diantaranya hama dan penyakit berupa rayap, luka terbuka, jamur, ulat dan serangga (Gambar 2). Matinya bagian kayu di bawah kulit dapat disebabkan oleh agen hayati yang melakukan penetrasi sampai pada bagian kayu, daerah jaringan yang mati akan semakin dalam dan luas lalu membentuk gall yang disebabkan oleh jamur.

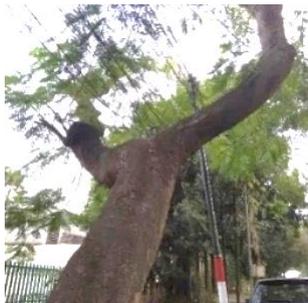
Gambar 3. Malformasi batang bagian atas

Tipe kerusakan yang mendominasi pada kedua kawasan selanjutnya adalah malformasi, sejumlah 17% di kawasan arteri sekunder dan 18% di kawasan kolektor sekunder. Malformasi pada batang bagian atas (Gambar 3) disebabkan karena persaingan untuk menyerap sinar matahari dan sifat pohon yang beradaptasi dengan lingkungan sehingga menyebabkan pohon tersebut tumbuh miring dan menghindari dari kabel-kabel listrik. Kerusakan malformasi akan menghambat pertumbuhan tanaman, sehingga tanaman yang seharusnya tumbuh normal simetris menjadi tidak simetris. Jika pohon yang tumbuh terlalu miring dan merusak sampai bagian jalan terus di diamkan tanpa ditangani dengan baik, maka dapat mengalami tumbang dan kerugaian yang lebih besar bagi pengguna jalan.

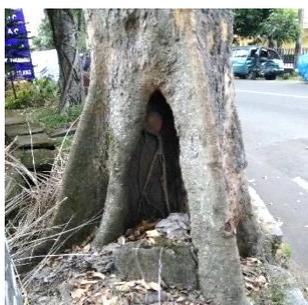
Tipe kerusakan busuk hati, tubuh buah jamur dan indikator lapuk lanjut merupakan kerusakan yang dijumpai pada kedua kawasan (Gambar 4). Kerusakan ini sering terjadi pada pohon yang berdiameter besar. Kulit pada bagian tanaman yang telah terserang menjadi busuk dan terbentuk gerowong sehingga pohon mudah rubuh oleh angin. Gerowong dapat disebabkan karena timbulnya luka pada kulit dibagian

Gambar 4. Pembusukan batang

pohon dan tidak langsung ditangani sehingga kulit pohon tersebut terserang hama atau penyakit yang menimbulkan rongga pada batang. Tipe kerusakan ini paling banyak di jumpai pada lokasi batang bagian bawah dan jika terus dibiarkan akan meningkatkan resiko pohon tumbang.
